「全國種樹諮詢中心」國立嘉義大學團隊

臺南市中洲國小樹木諮詢會勘紀錄

一、時間：115 年 1 月 28 日

二、地點：臺南市學甲區光華里 645 號

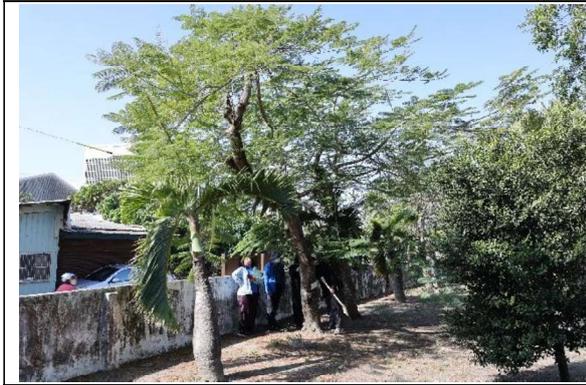
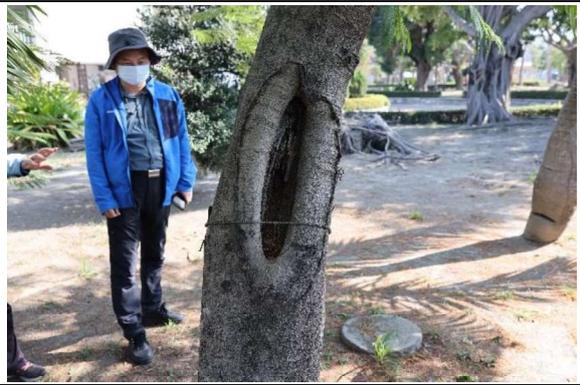
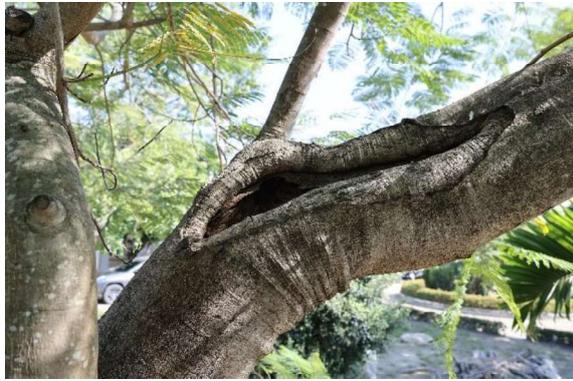
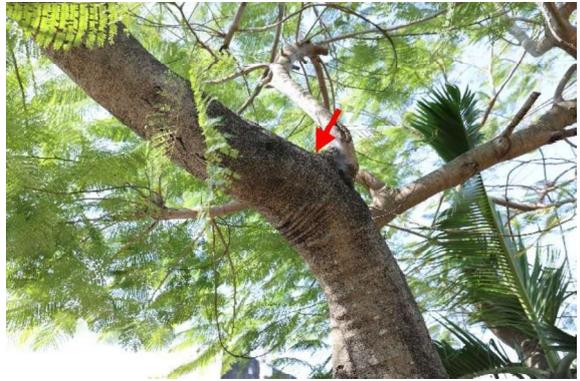
1. 鳳凰木 1 (圖 1-4)。

鳳凰木位於校園前庭西側之樹木，經現勘測量其主幹共有兩處嚴重腐朽樹洞，分別位於離地 1 m 處（樹幹直徑 31 cm、洞深約 14 cm，殘存壁厚僅 17 cm）及 2.4 m 處（樹幹直徑 20 cm、洞深達直徑 2/3 且向下延伸 30 cm），由於上方樹洞開口向上易積水加劇腐朽，且兩處結構剩餘強度均嚴重不足，隨時有不預警斷折之虞，鑑於其鄰近圍牆並位處學生活動區域，從樹木力學與公共安全角度考量，建議伐除以策安全。

圖 1 鳳凰木 1 全貌。

圖 2 鳳凰木 1，主幹離地 1 m 處樹洞。

圖 3 鳳凰木 1，主幹離地約 2.4 m 處樹洞。

圖 4 鳳凰木 1，主幹離地約 2.4 m 處樹洞(箭頭指示處)。

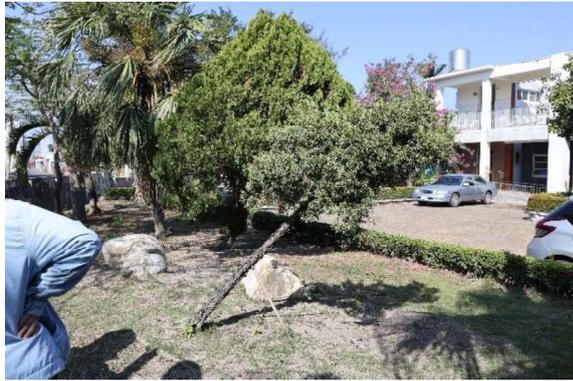
圖 5 龍柏 2。

此樹木主幹傾斜，建議扶正或增設支架。

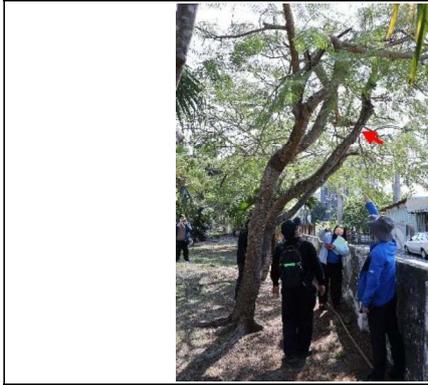
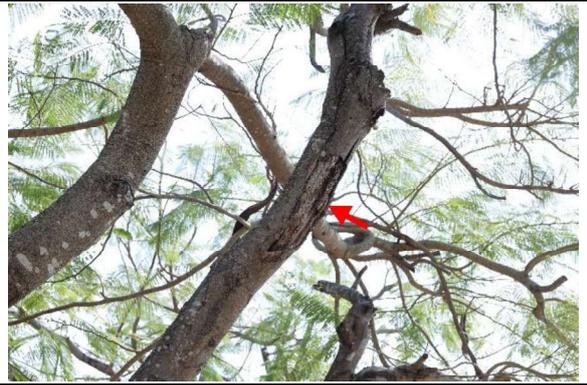
樹木上部分枝出現腐朽，建議切除此一分枝。

圖 7 鳳凰木 4 全貌，上部分枝出現腐朽(箭頭處)。

圖 8 鳳凰木 4，上部分枝出現腐朽(箭頭處)。

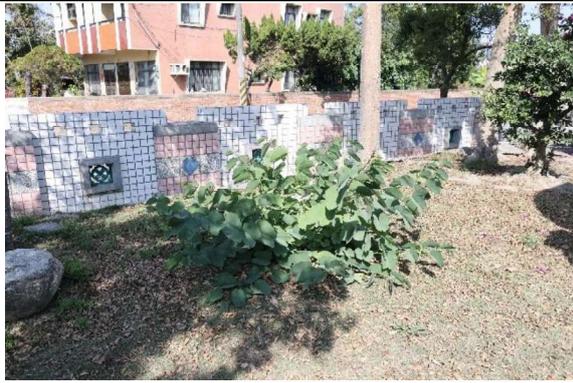
為殘存的樹頭所萌發，建議移除。

圖 9 艷紫荊 5，殘存樹頭萌發。

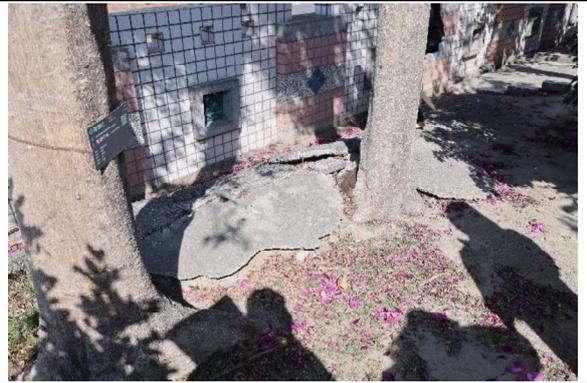
樹根已破壞混凝土鋪面，建議將受損鋪面打除以解除根系受壓迫之困境，並在移除硬鋪面後的空間，規劃以自然草溝取代原有的排水系統，此舉不僅能有效改善排水效能，亦能增加地表入滲，促使樹木根系健康生長並降低設施再次毀損的風險。

圖 10 小葉欖仁 6，根部破壞撲面。

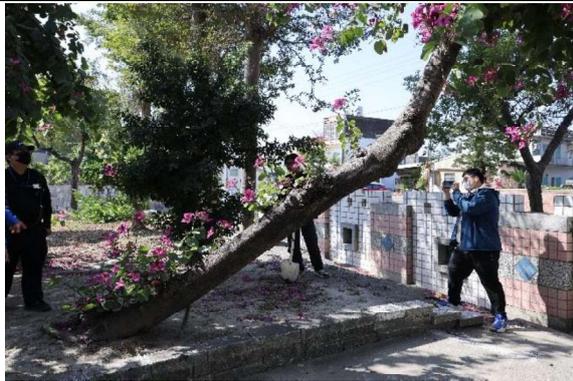
此樹木主幹傾斜約 58°，經目視評估其生長勢良好，樹體無腐朽或明顯外傷。此樹木倒塌之風險性較低，建議持續定期巡檢。

圖 11 艷紫荊 7，主幹傾斜約 58°

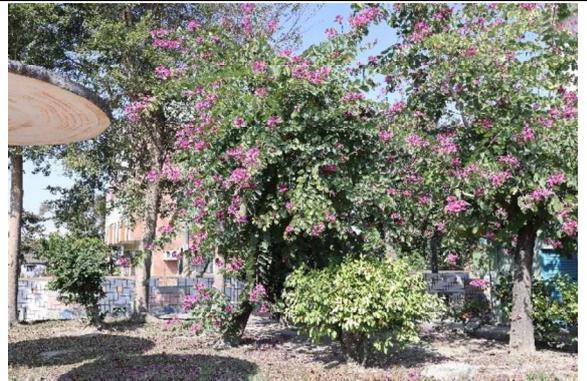
此樹木有許多內叉枝、下垂枝，建議修剪移除此類不良枝。

圖 12 艷紫荊 8，此樹有許多內叉枝、下垂枝。

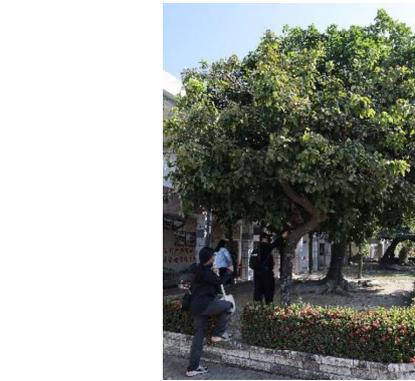
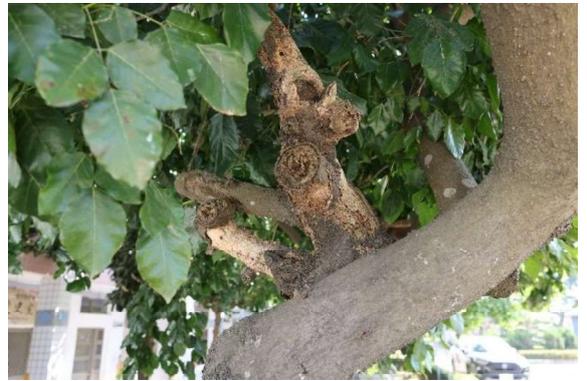
水黃皮存在著已腐朽之分枝，建議修剪移除已腐朽之分枝。

圖 13 水黃皮 9 全貌。

圖 14 水黃皮 9，腐朽分枝。

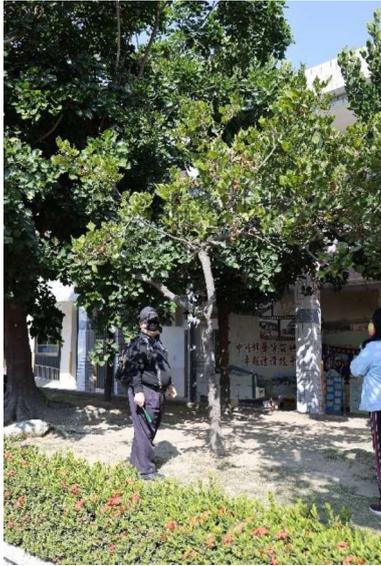
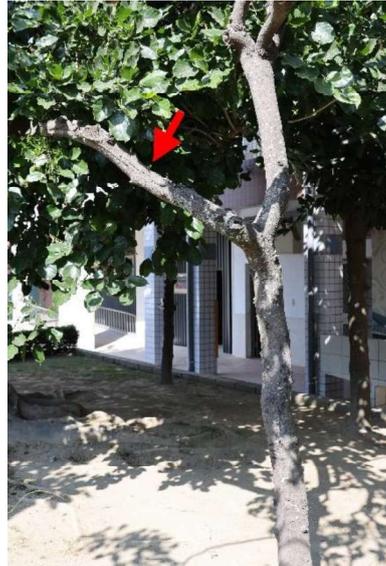
此樹為受壓木，生長勢不佳且主幹分枝腐朽，建議伐除。

圖 15 水黃皮 10 全貌。

圖 16 水黃皮 10，主幹分枝腐朽。

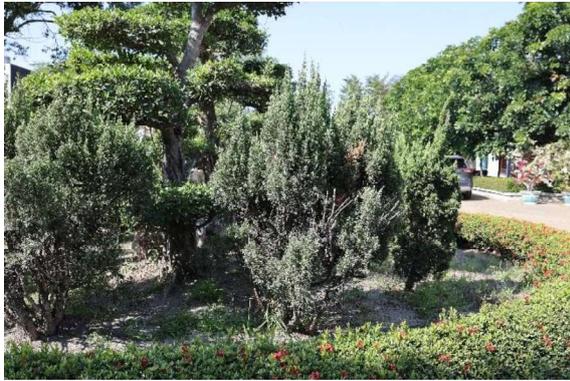
位於前庭中央圓形花圃之龍柏存在著部分之枯枝及枯葉，疑似枝枯病，惟尚未發現有病原菌之症狀，為維護樹體之健康，建議將枯枝修剪清除。

圖 17 龍柏 11，建議將枯枝修剪清除。

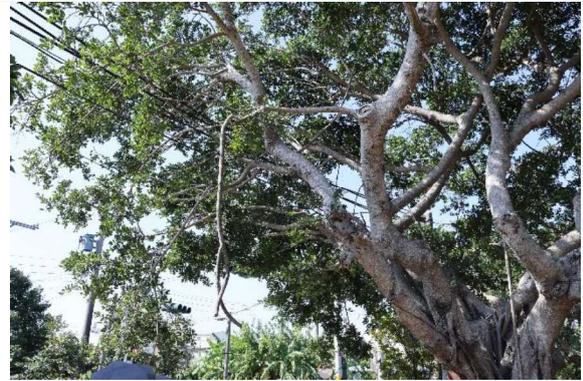
此樹位於前庭東側，建議將枯枝修剪清除。

圖 18 榕樹 12，枯枝懸垂。

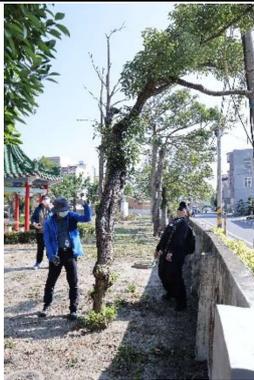
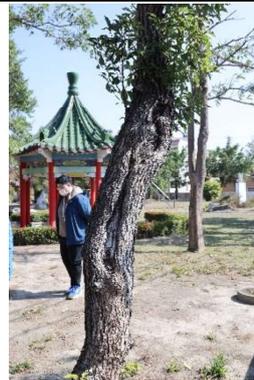
前庭東側圍牆邊之榕樹，現況主幹呈現大面積縱向傷口並已形成嚴重中空腐朽之樹洞，鑑於其樹形不佳、生長勢明顯衰弱且主體結構強度不足，存在不預警倒伏之安全隱患，建議予以伐除以維護周邊設施與行人安全。

圖 19 樟樹 13 全貌。

圖 20 樟樹 13，主幹縱向傷口，形成中空腐朽的樹洞。

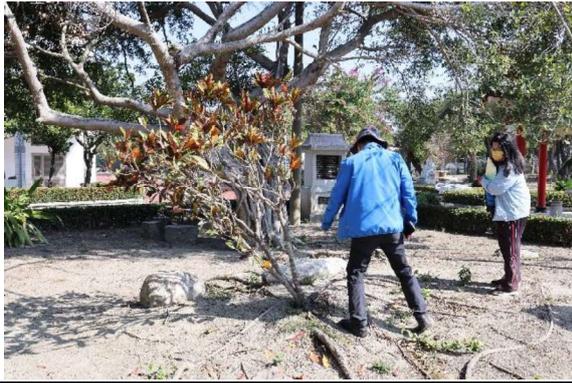
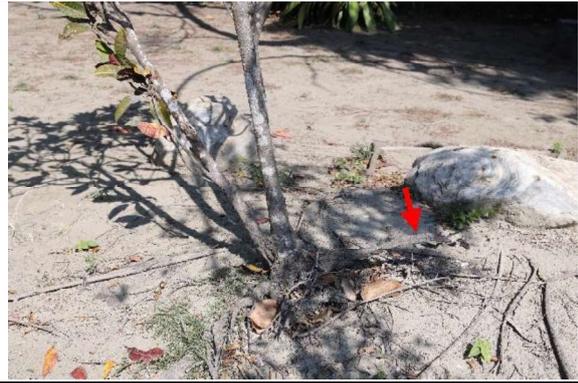
此樹樹體傾斜，建議將翹起之枯死樹根切除。

圖 21 變葉木 14，樹體傾斜。

圖 22 變葉木 14，建議將翹起之枯死樹根切除。

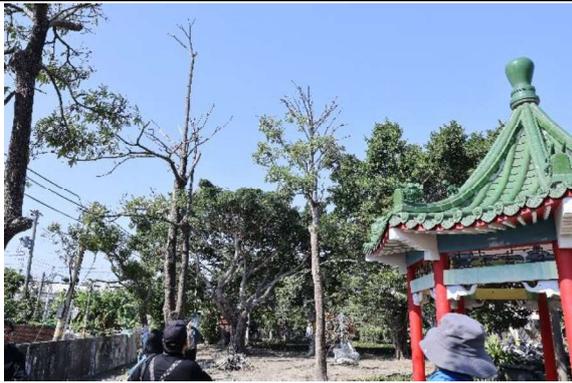
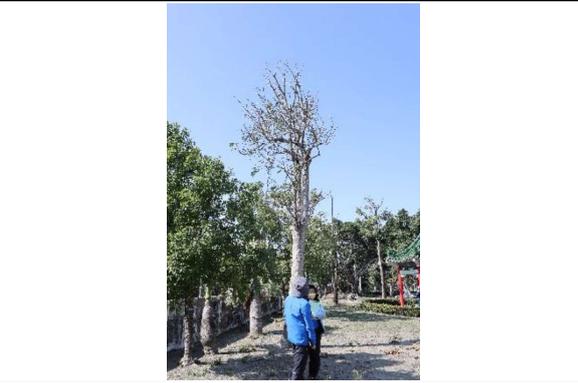
位於涼亭旁之三棵黑板樹，目前樹冠層呈現多處枯枝現象，為維護樹木健康並減少病蟲害，建議依據基本維護之「清潔剪」原則，進行枯死枝條之移除作業。

圖 23 黑板樹 15，樹冠有多處枯枝。

圖 24 黑板樹 15，樹冠有多處枯枝。

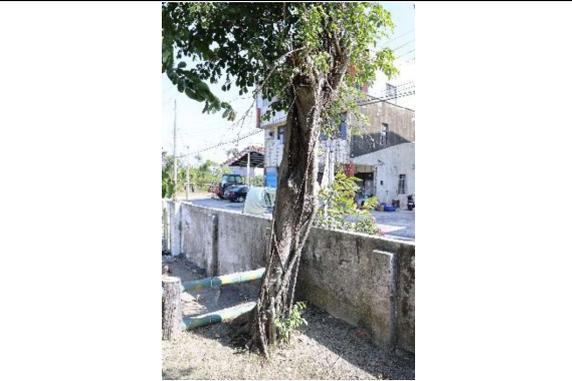
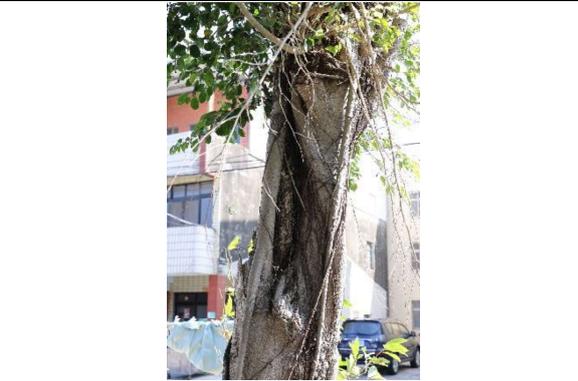
位於校園東側圍牆邊之黃果垂榕，主幹夾有腐朽分枝，建議清除腐朽之分枝。

圖 25 黃果垂榕 16 全貌。

圖 26 黃果垂榕 16，主幹夾有腐朽枝，建議清除。

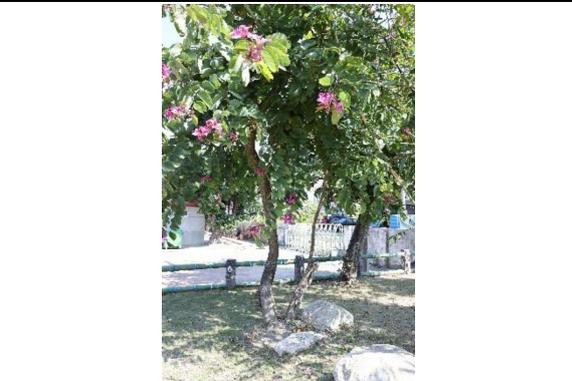
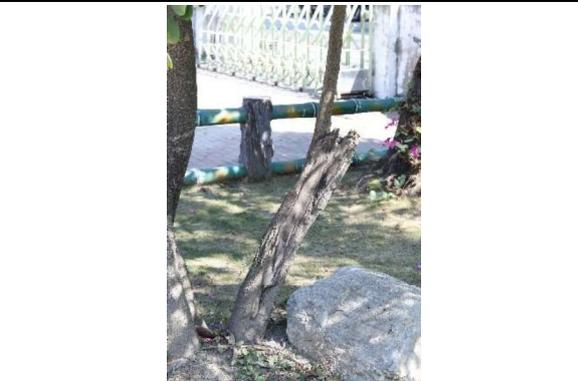
本株艷紫荊基部分為兩部分，右側樹體受壓且受傷腐朽，建議將右側樹體移除。

圖 27 艷紫荊 17，樹木由基部分為兩者，右側樹體受壓且受傷腐朽。

圖 28 艷紫荊 17，樹木由基部分為兩者，右側樹體受壓且受傷腐朽。

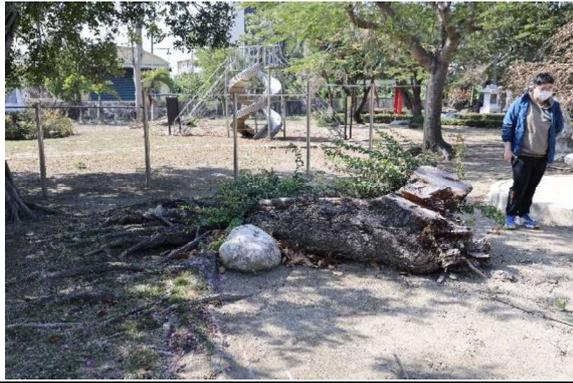
金龜樹倒伏後已被裁斷，殘存部分主幹，殘存主幹現萌生許多細分枝。建議將此樹木移除或是予以保留，若要保留，建議將裁切傷口處再修剪平整。

圖 29 金龜樹 18，樹木倒伏後已裁斷，現萌生許多細枝。

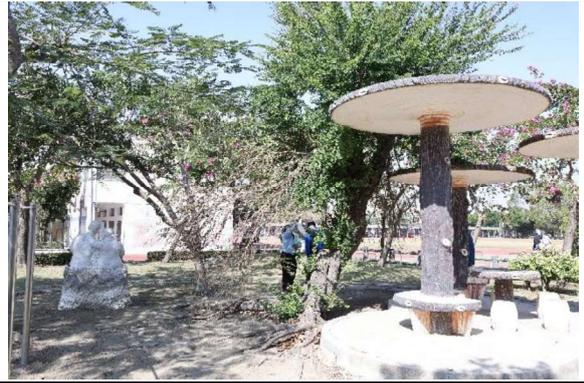
建議清除懸掛於樹體上之枯枝。

圖 30 金龜樹 19，建議將懸掛之枯枝清除。

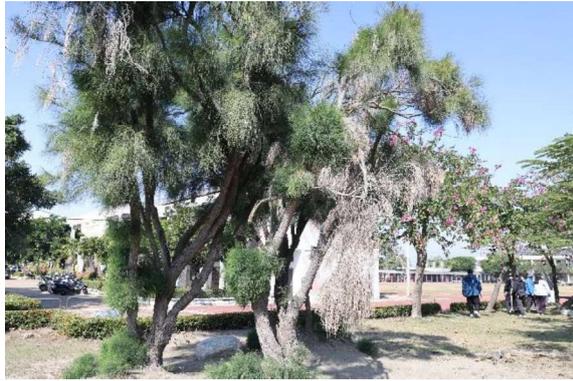
建議清除懸掛於樹體上之枯枝。

圖 31 木麻黃 20，建議將懸掛之枯枝清除。

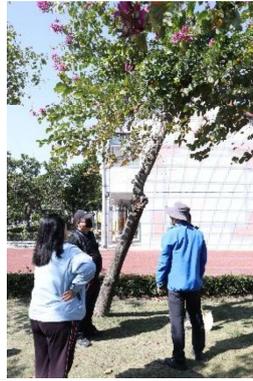
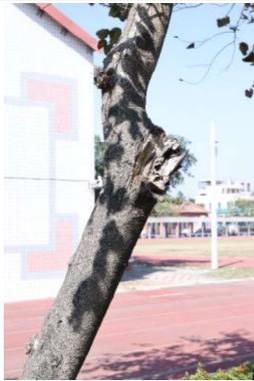
前庭之艷紫荊，其主幹分叉處存在一處撕裂傷口，受樹體結構應力及強風負荷影響，傷口極易持續劣化，鑑於其結構不穩定且具備不預警斷裂或倒伏之高度風險，為維護校園安全，建議予以伐除。

圖 32 艷紫荊 21 全貌。

圖 33 艷紫荊 21，主幹分岔處有一撕裂傷口。

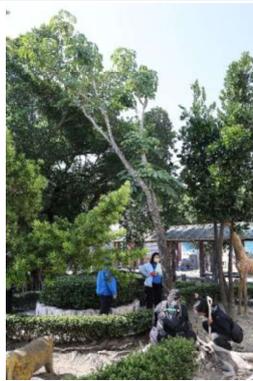
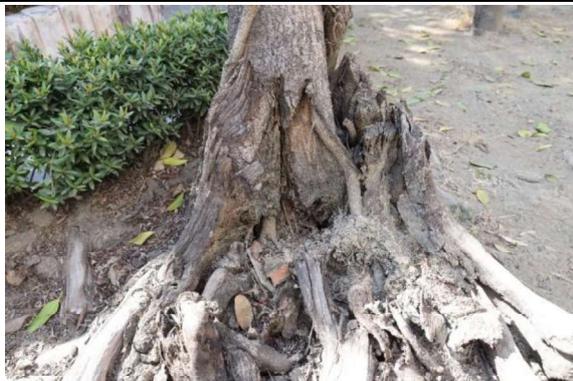
澳洲鴨腳木主幹傾斜約 11°，基部腐朽，有倒塌風險，建議伐除。

圖 34 澳洲鴨腳木 22 全貌，主幹傾斜。

圖 35 澳洲鴨腳木 22，主幹基部腐朽。

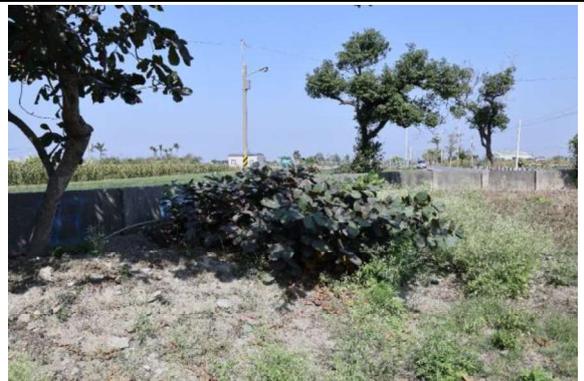
樹體已倒伏，建議伐除。

圖 36 欖仁樹 23，樹體倒伏。

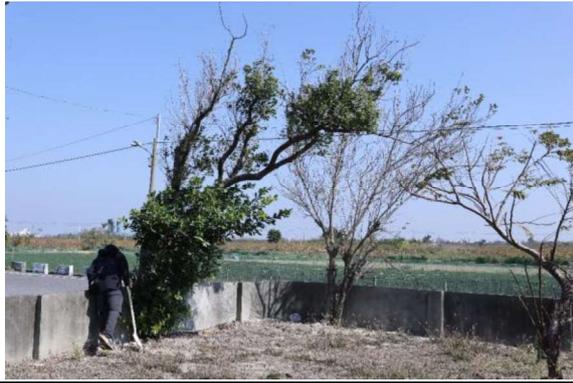
此兩棵樹木緊靠圍牆，生長空間受限，生長勢弱，建議伐除，並清除樟樹下方之攀牆生長的榕樹。

圖 37 樟樹 24 與白桑 25，緊靠圍牆。

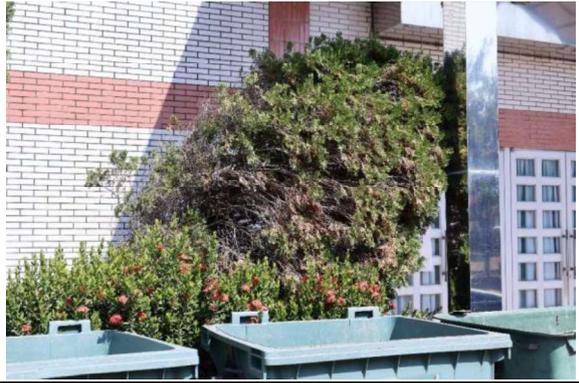
側柏樹冠歪斜，枝條枯萎，建議伐除。

圖 38 側柏 26，樹冠歪斜，枝條雜亂枯萎。

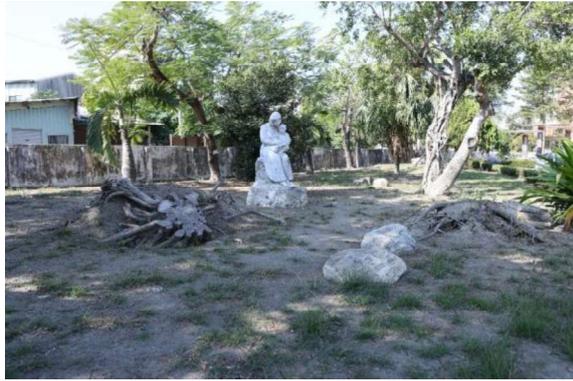
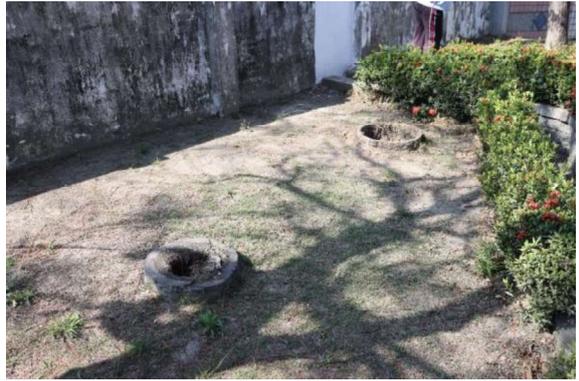
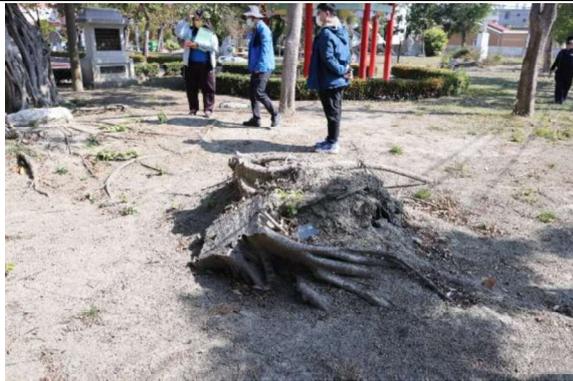
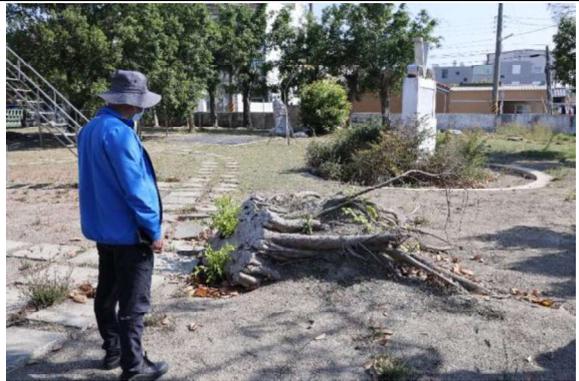
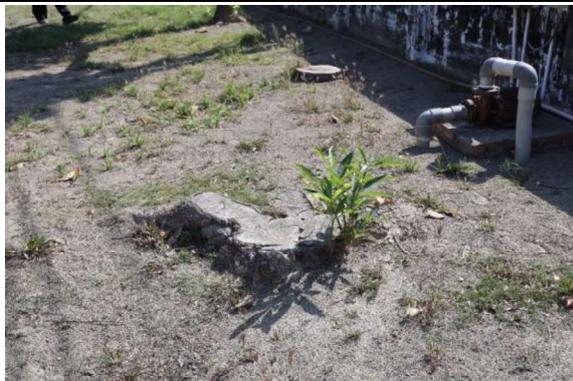
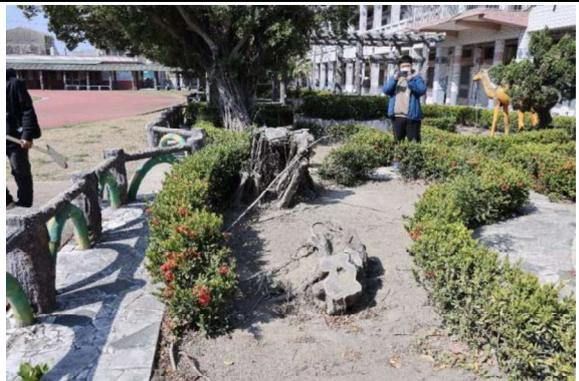
26. 校園風災後殘留之多處樹頭(圖 39-43)，建議將地上部露出之殘餘樹幹或根頭部位徹底切平清除；若樹頭因腐朽產生中空孔洞，應進行填土回填作業，以確保校園地表平整、避免病蟲害衍生並維護行人通行安全。

圖 39 校園前庭殘存榕樹樹頭。

圖 40 校園前庭殘存酒瓶椰子樹頭。

圖 41 校園前庭殘存榕樹樹頭。

圖 42 校園前庭殘存榕樹樹頭。

圖 43 校園前庭殘存黑板樹樹頭。

圖 43 後棟校舍殘存榕樹樹頭。

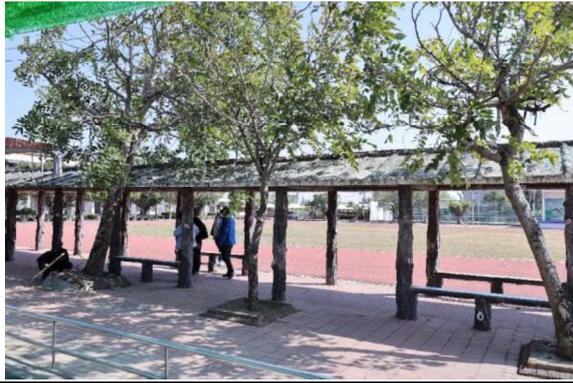
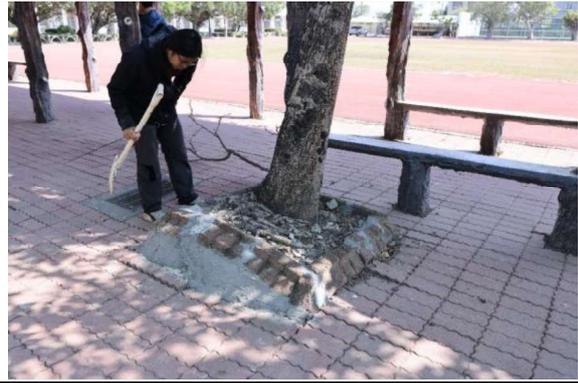
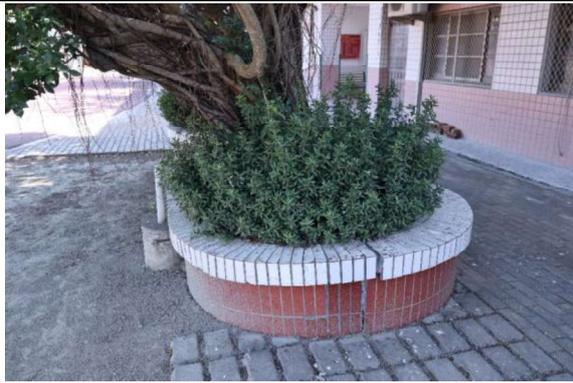
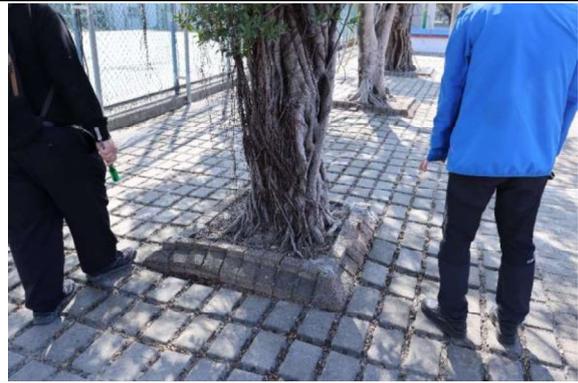
27. 操場周遭樹木因植穴狹小或受花台框住導致生長空間受限、土壤硬化及水分不足(圖 44-47)，進而造成生長勢衰弱並面臨盤根或破壞設施風險之現況，建議規劃整體生長環境改善方案，具體措施包括修剪以降低樹體的高度與結構力學應力；拆除花台，透過擴大植穴以提供充足根系發育空間；以及加強土壤通氣性與水分保持能力，為根系發展創造良好環境，促使植株恢復正常生長並有效增強其對逆境之抗性。

圖 44 阿勃勒生長於狹小植穴之中。

圖 45 阿勃勒破壞鋪面。

圖 46 榕樹已造成花台開裂。

圖 47 榕樹植穴空間狹小。
