# 臺南市後壁區永安國小校園光電設施與樹木處理建議

## 樹木處理建議

臺南市後壁區永安國小校園光電設施樹木處理現場照片

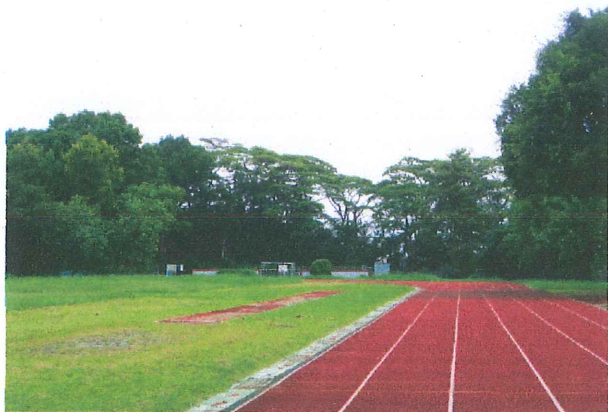
學校配合政策，預計在校園北側籃球場，規劃成太陽光電球場，有關場地周邊樹木處理(圖 1)，建議如下：

圖 1. 球場周邊樹木現況

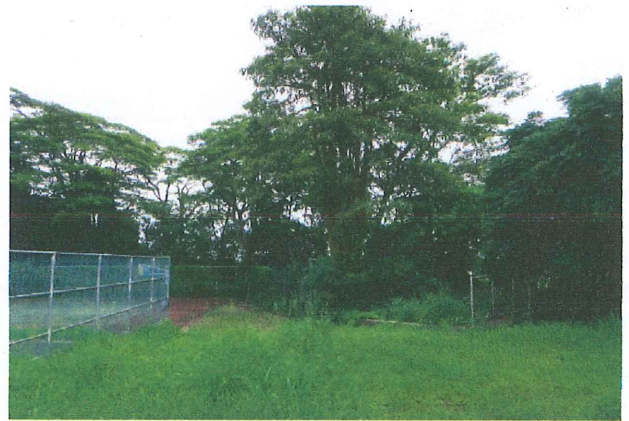
圖 2. 球場東側樹木現況

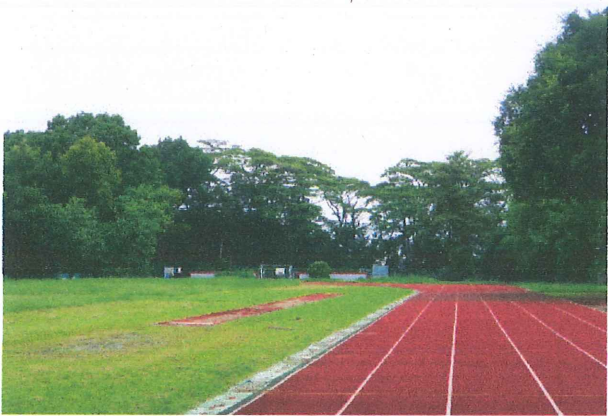
圖 3. 球場北側樹木現況

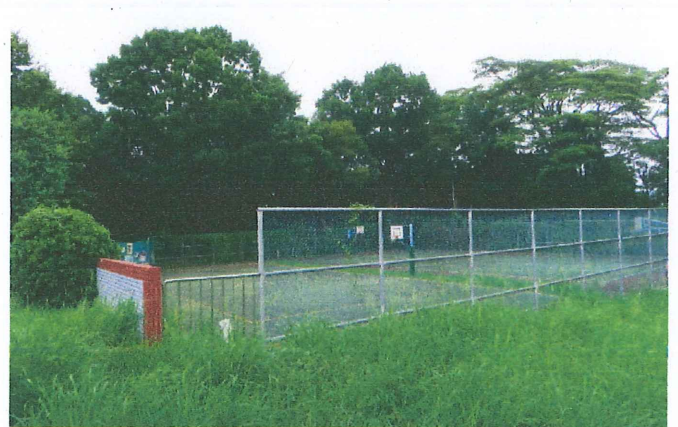
圖 4. 球場西側樹木現況

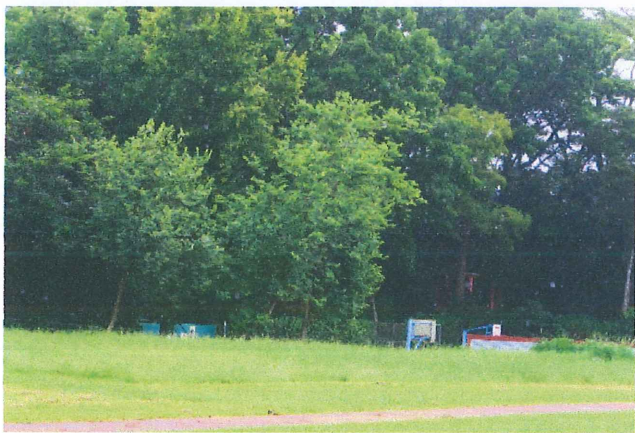
圖 5. 球場南側樹木現況

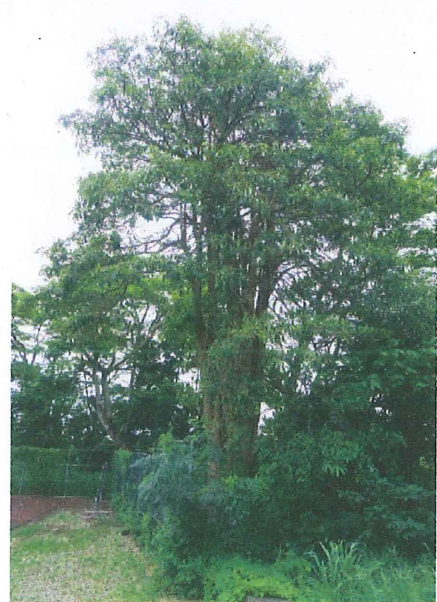
1. 球場東側：黑板樹、鳳凰木(圖 6)，目前樹木高大，恐影響光電設施，建議進行修剪即可。
2. 球場北側：大葉桃花心木、樟樹、相思樹(圖 7)，此區因樹木向光性生長因素，將來會朝球場方向生長，因此部分傾斜生長之樹木，需進行修剪或移植作業，以免未來影響球場光電設施。
3. 球場西側：大葉桃花心木、相思樹(圖 8)，此區大部分為大葉桃花心木，少部分相思樹，部分樹木有生長不佳之情形，另外，大葉桃花心木有傾斜生長，因此需進行修剪工作。

圖 6 球場東側黑板樹

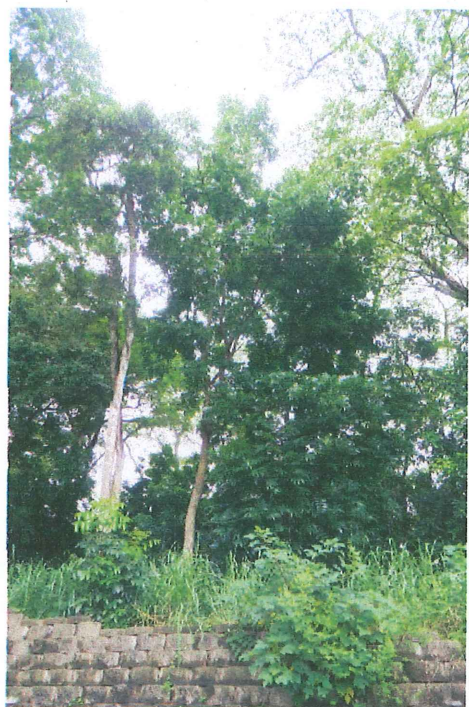
圖 7. 球場北側樹木現況

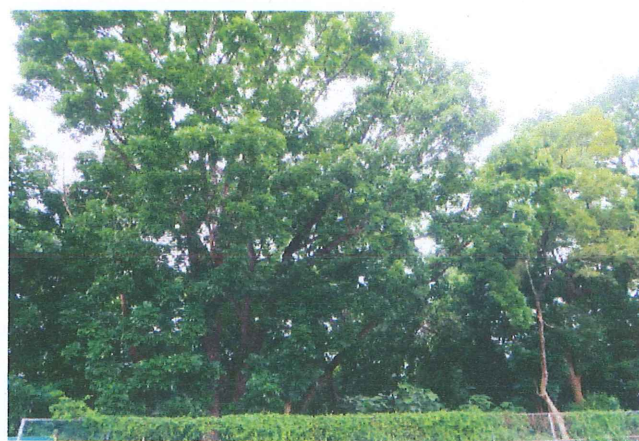
圖 8. 球場西側大葉桃花心木  
數量眾多

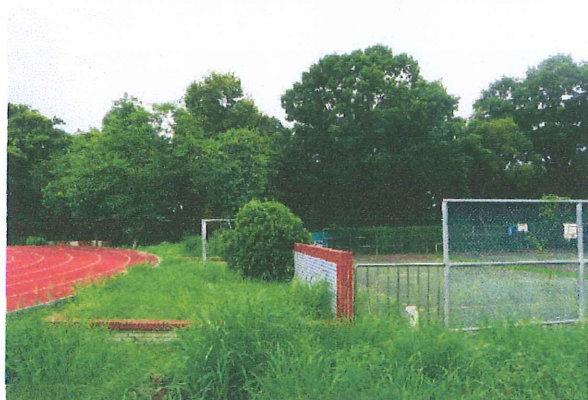
4.球場南側：羊蹄甲、楓香(圖 9)，此區樹木僅羊蹄甲 2 棵、楓香 1 棵，但因位於球場南側，將來若持續生長將影響光電設施，因此建議將此 3 棵樹木進行移植工作，栽種在校園其他區域。

圖 9. 球場南側樹木羊蹄甲、  
楓香現況
