教育部國民及學前教育署補助公立國民中小學  
老舊廁所整修工程計畫

成果報告

臺南市永華國小

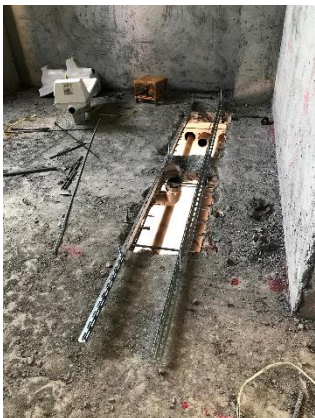
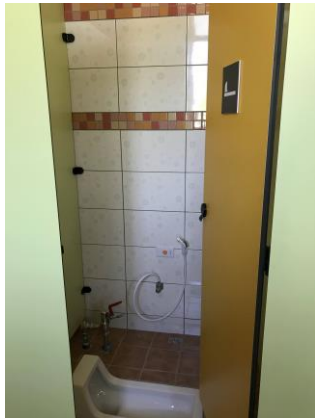
## 八、改善項目：馬桶設置方向錯誤

<p>說明： 蹲式馬桶設置方向背對廁所門，使用時造成使用者的不安全感</p>	<p>說明： 打除舊有馬桶調整設置方向</p>	<p>說明： 蹲式馬桶設置方向應與廁所門平行，減緩使用時的不安全感</p>

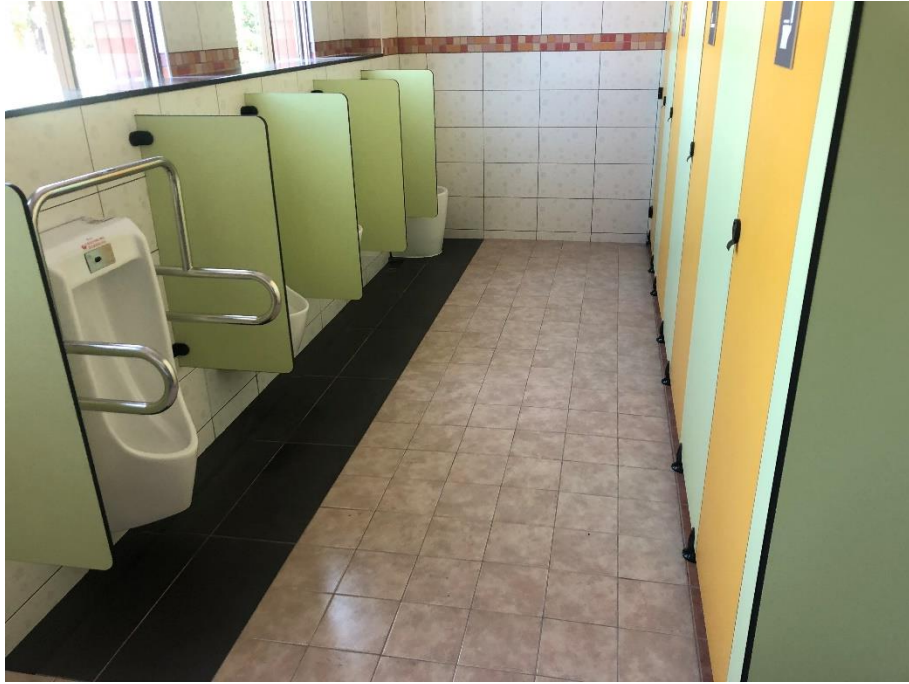
文字說明：  
原廁間地坪與走廊地坪高低差達50公分，降板的施作工法，不僅使廁所地坪平整無高低差，提高使用者的安全，同時減輕老舊校舍結構承載重量。

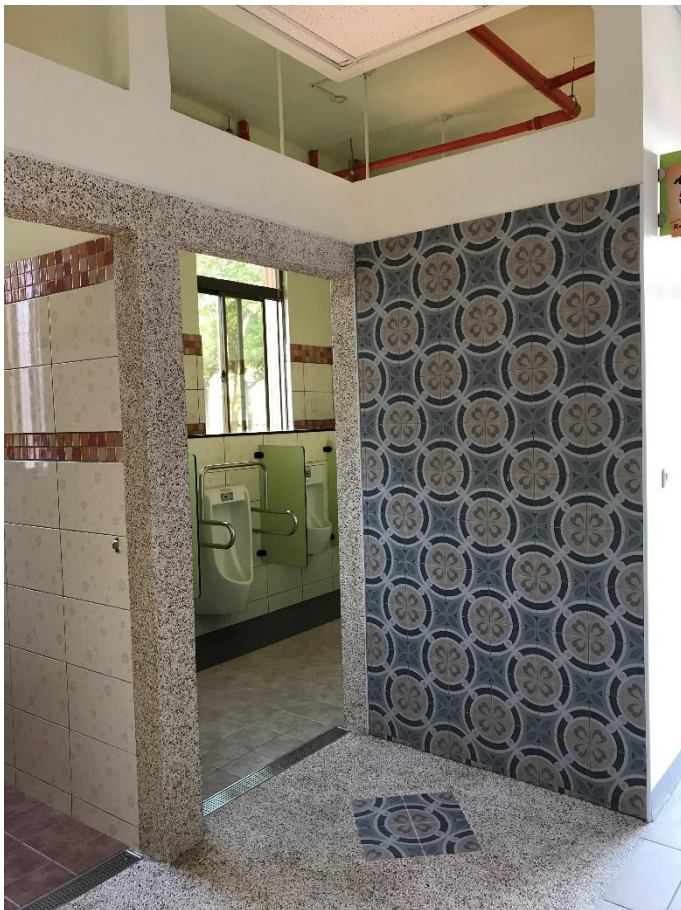
文字說明：  
入口花磚牆面，連結永華館樸實穩重建築風格，使廁所美學融入線條的變化、增添藝術氣息。

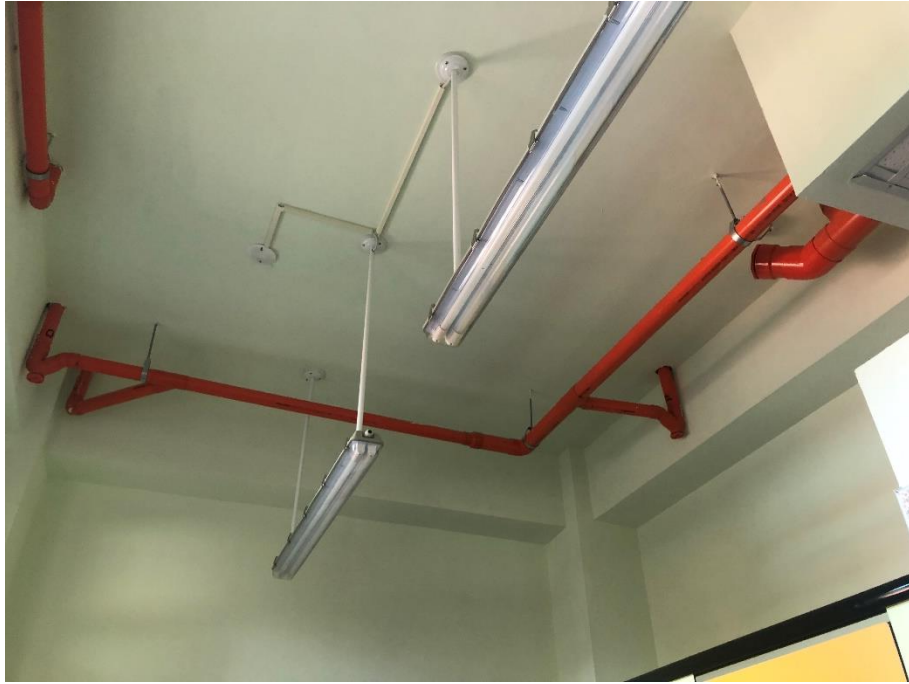
文字說明：  
「管路明管化」的施作，易於日後查修及清潔維護，提高維修的效率。並於各樓層給水幹管銜接水平支管時，加裝控制閥，便於日後維修及「給水分層控制」。

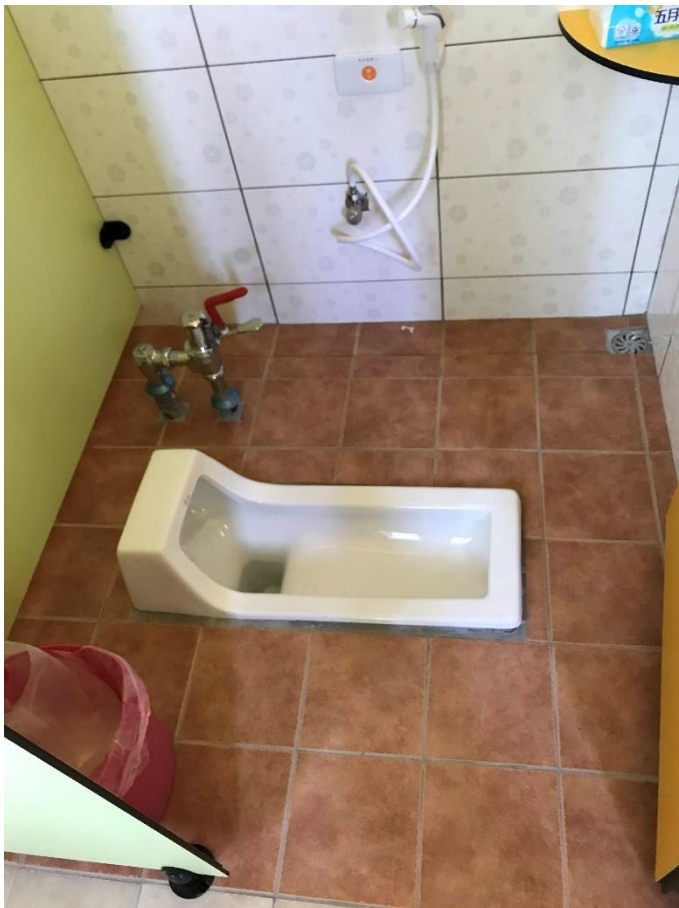
文字說明：  
減少廁間數量加大如廁空間，創造更舒適的空間尺寸，並選用長形蹲式馬桶，改善「額頭碰前牆、臀部頂後牆」之窘境。

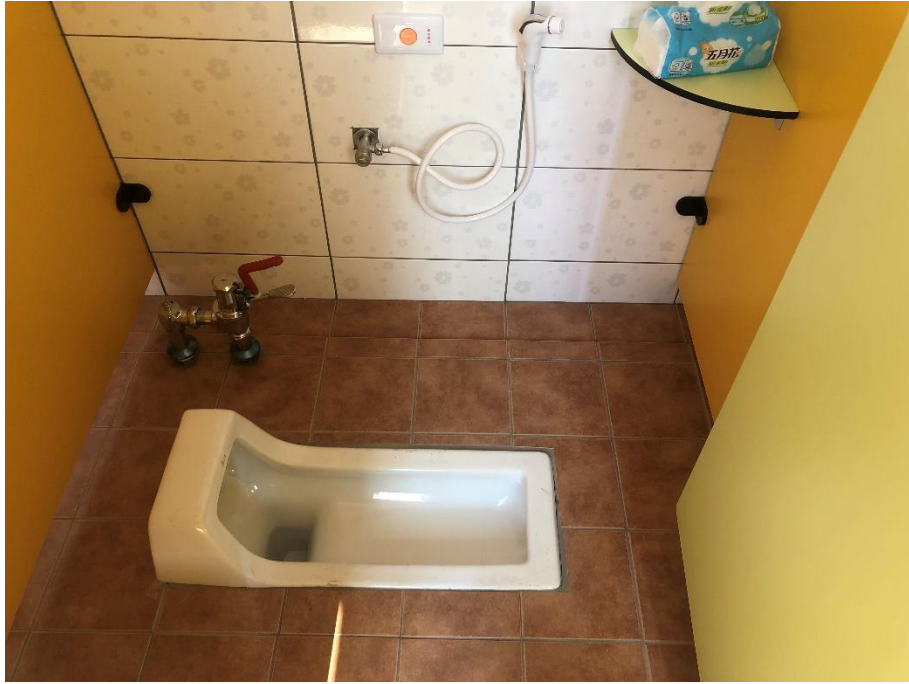
1. 使用環保節能設施(兩段式沖水踏板、節能燈具、省水龍頭)，實踐校園節能減碳。

2. 為體恤清掃人的辛苦，設置沖水軟管及噴頭，如廁者使用後，若便器沾穢物，可立即沖洗。

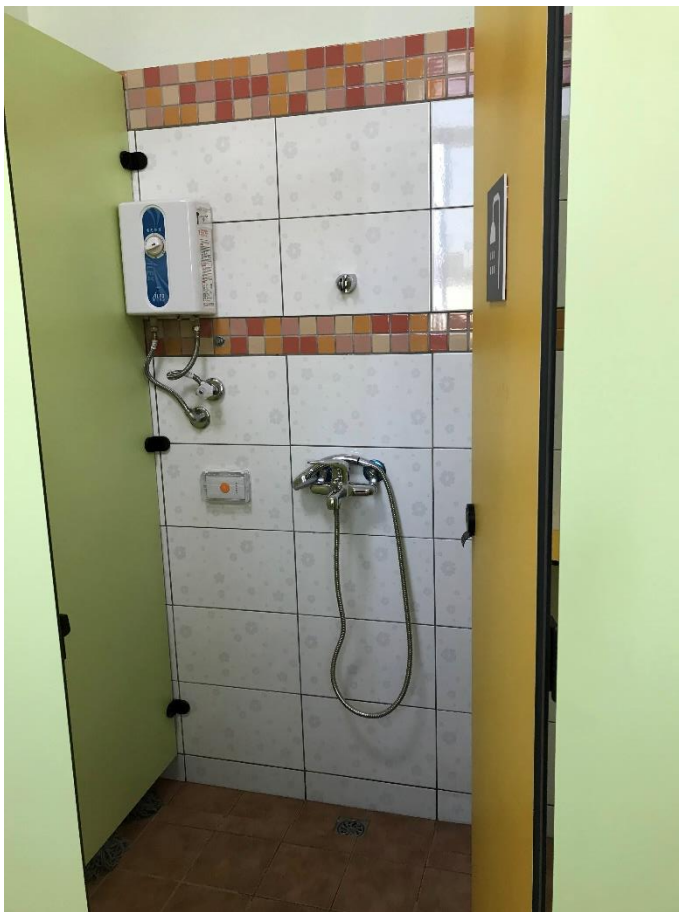
增設淋浴間兼顧學校營隊活動及運動校隊使用需求，提供舒適、友善的盥洗空間。
